INFORME DE ACCIDENTE

MARCA Y MODELO DE LA AERONAVE:	Cessna, C172
TIPO DE OPERACIÓN:	Aviación General, Escuela
PERSONAS A BORDO:	Una
FECHA Y HORA DEL ACCIDENTE:	23 de diciembre del 2003, a las 16h47 UTC (11h47 h.l.)
LUGAR DEL ACCIDENTE:	Pista de Shiona
FASE DEL VUELO:	Aterrizaje, aproximación frustrada
TIPO DE ACCIDENTE:	Impacto contra obstáculos

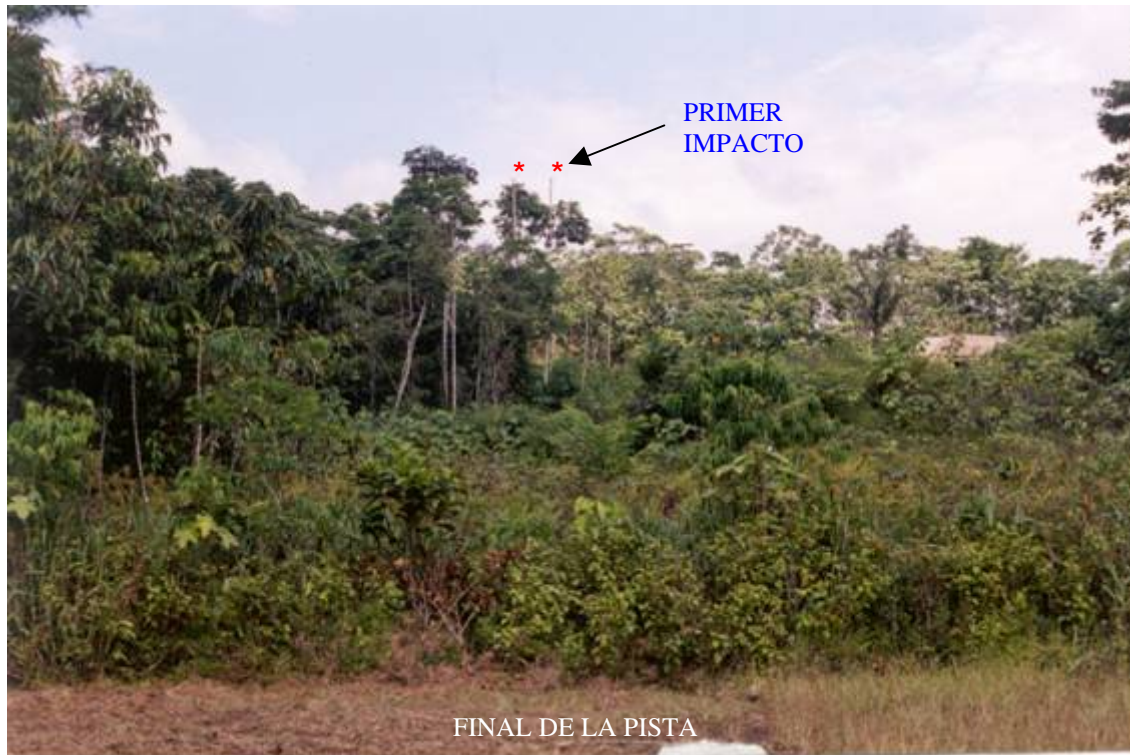
Durante la operación de abortaje recorrió 263 metros entre el punto de inicio de la aproximación frustrada y el del impacto inicial, ascendiendo 29,8 metros (el primer impacto se produjo a 1,2 metros bajo la copa de los árboles), por lo que manteniendo el mismo ángulo de ascenso y recorriendo los 403 metros disponibles si la aproximación hubiese sido normal, habría alcanzado 45,66 metros de altura y sobrevolado los árboles con una separación de 15,86 metros.

La versión de que la aeronave no topó ruedas se confirma por el hecho de que no se encontraron huellas correspondientes al tope de ruedas de la aeronave.
